## Observatório Ambiental Alagoas

Ofício 04/2024

**Assunto: Intervenções urbanísticas da Prefeitura de Maceió em área de Restinga.**

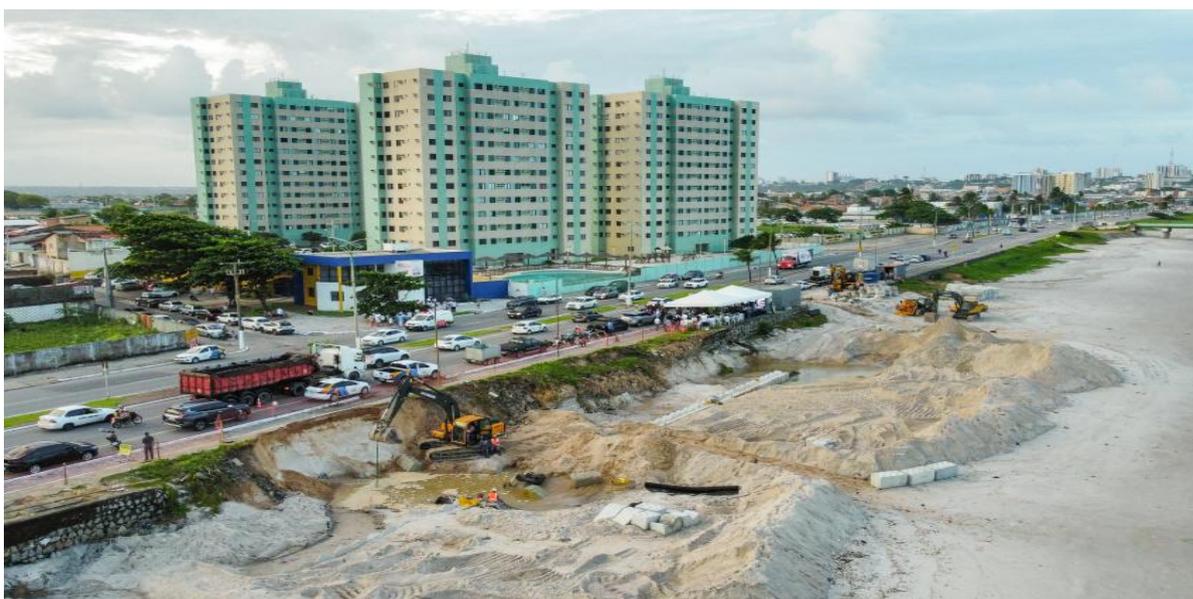
Foto: Junior Bertoldo/Ascom Seminfra

Desde as obras do Projeto de contenção da erosão marinha com a instalação de blocos de concreto, uma proporção significativa da restinga foi perdida, **sem qualquer compensação com a recomposição da vegetação nativa**. Na imagem a seguir é possível observar a retroescavadeira retirando a restinga para instalar os blocos de concreto na Praia do Sobral:

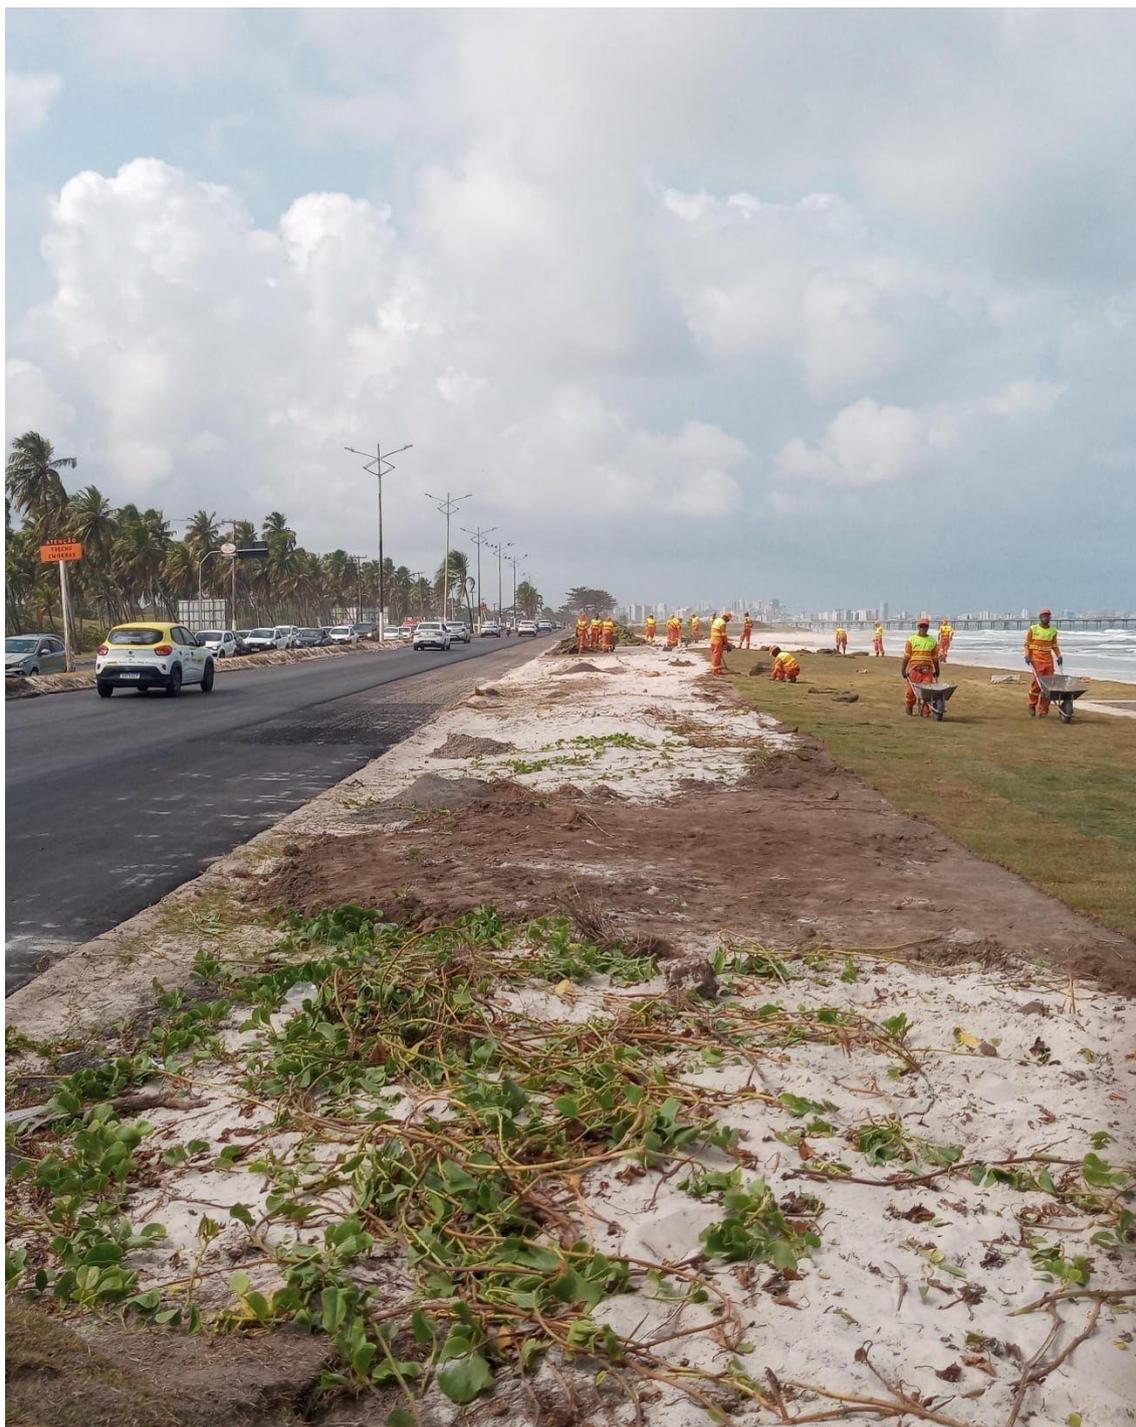
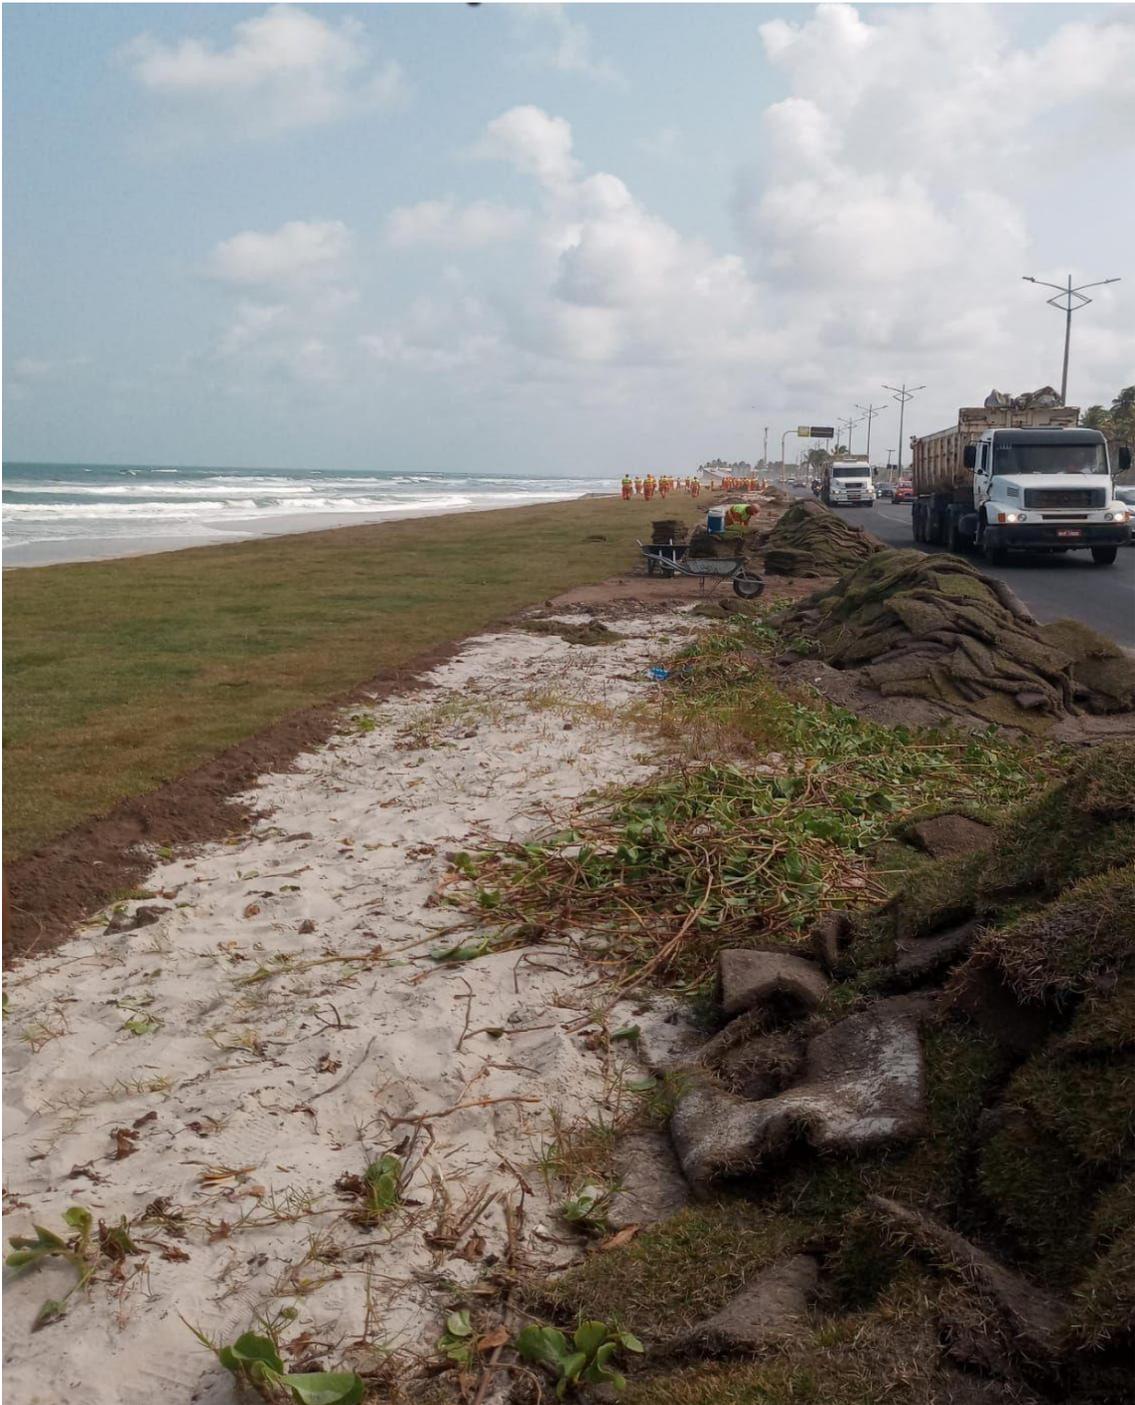
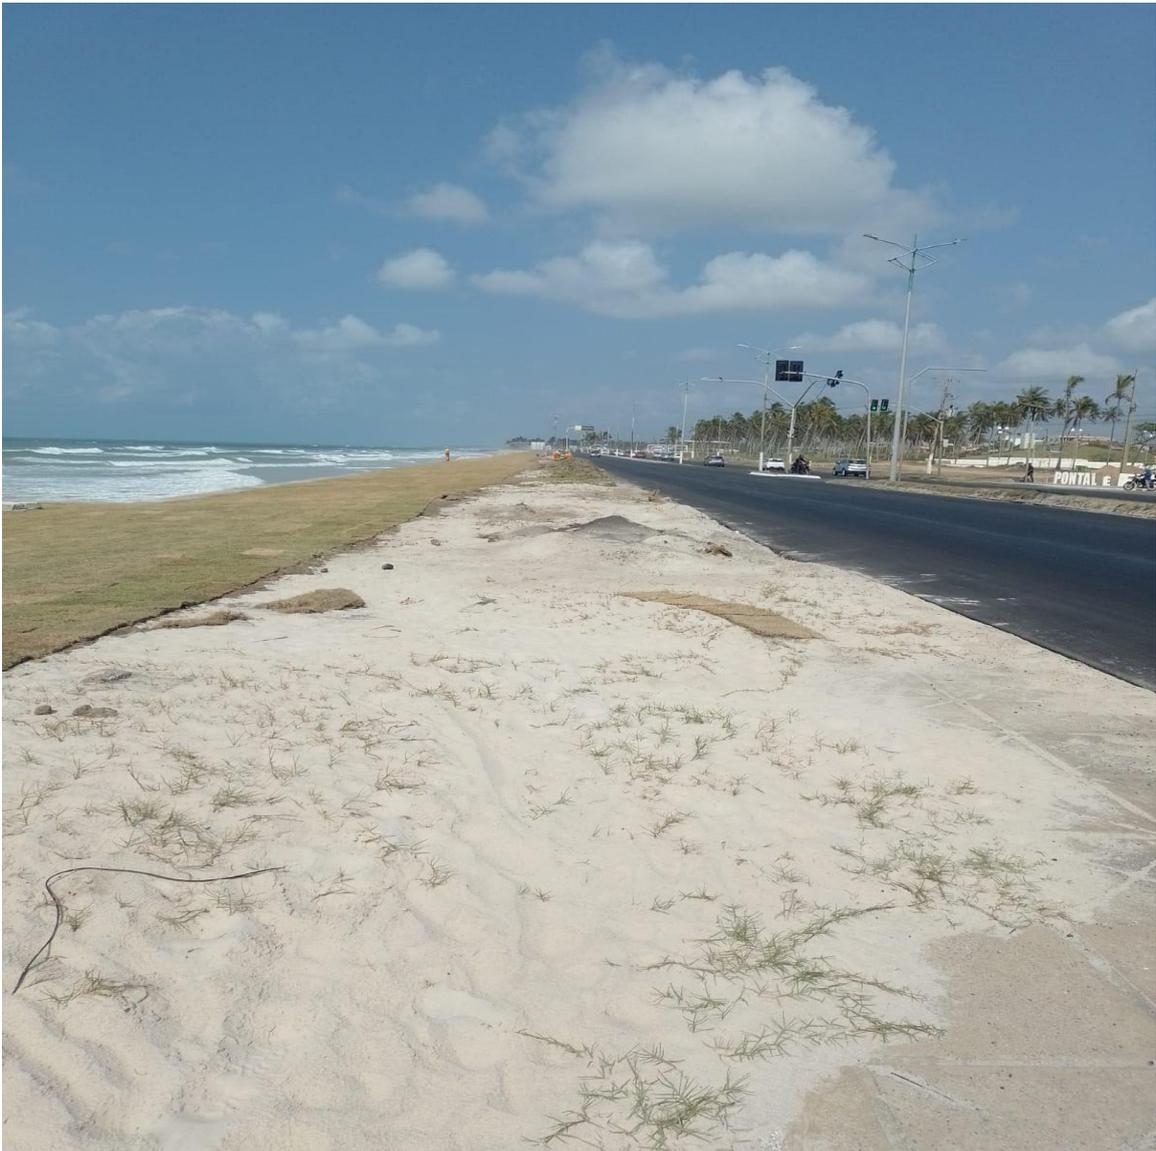
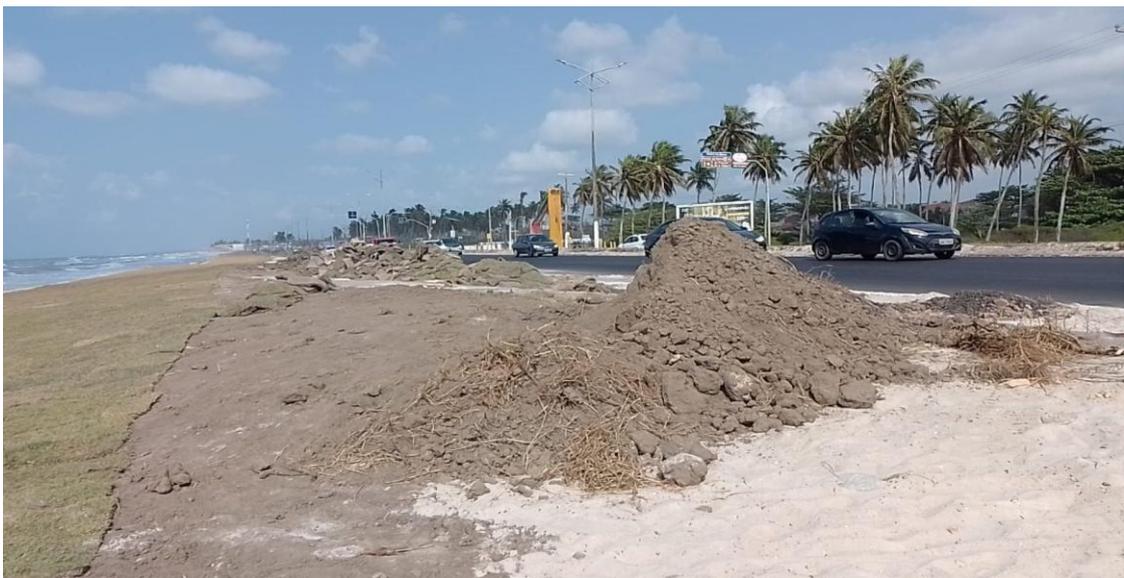
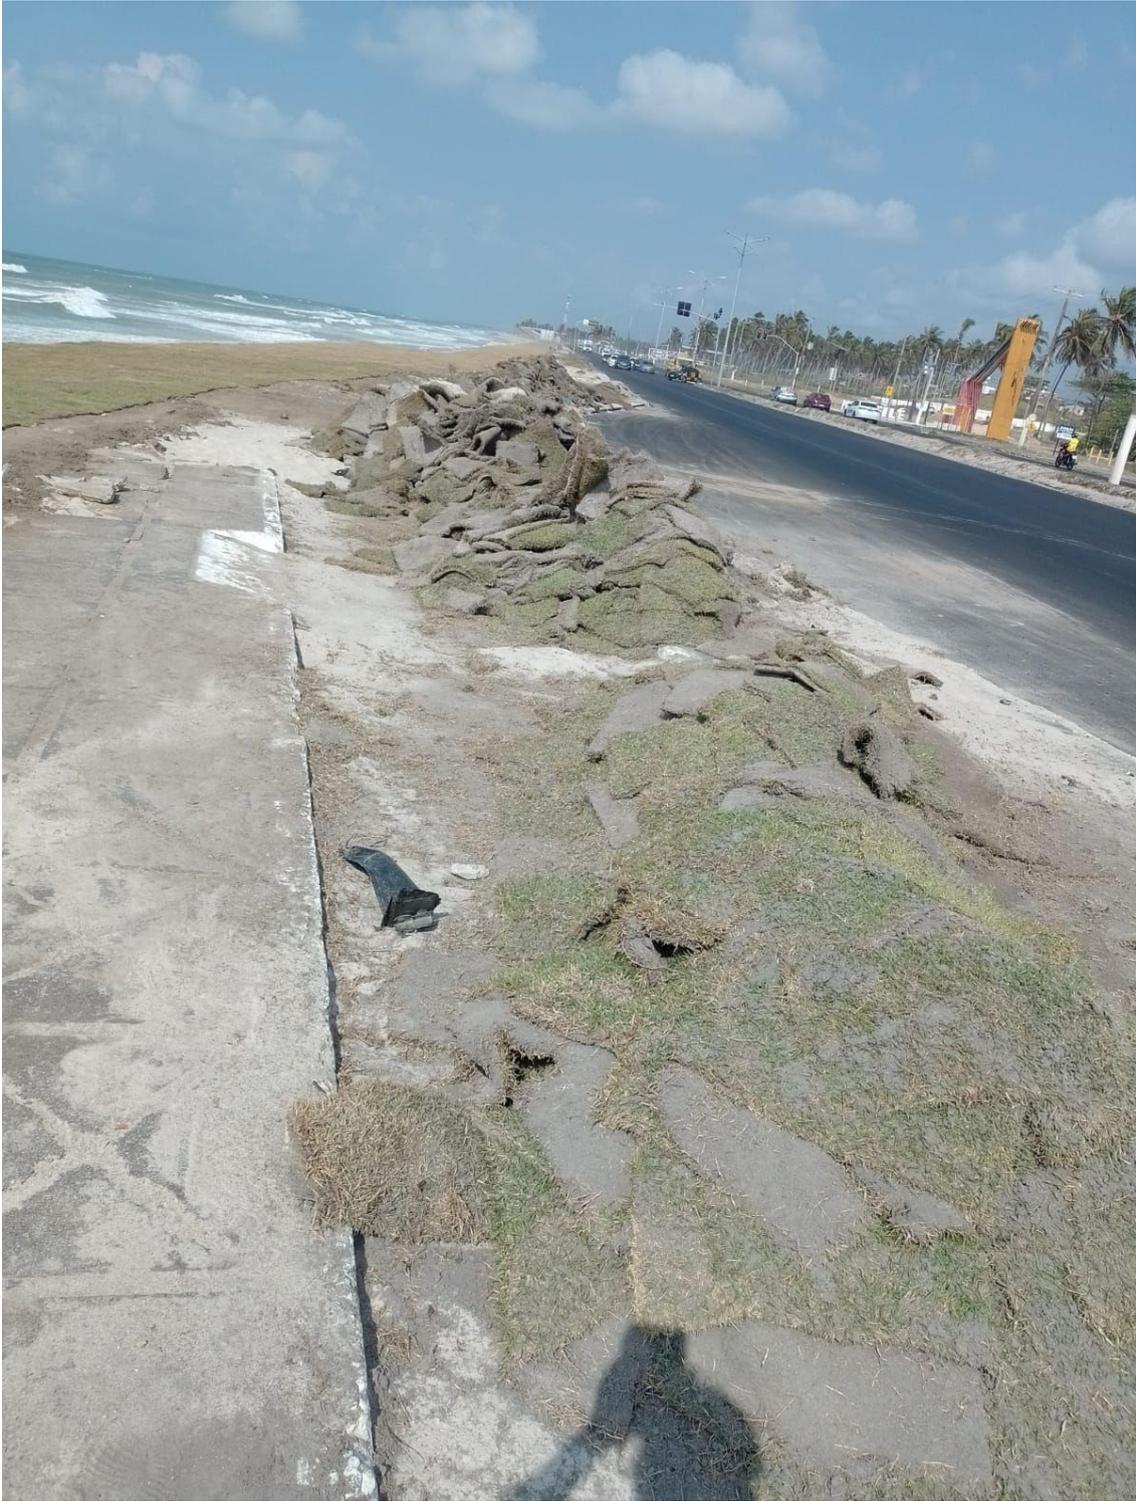
Imagens da ação de plantio de grama na área de Restinga na orla do Pontal da Barra

estabilizar o solo com o plantio de grama sobre a areia, ação essa que, além de tecnicamente inadequada, infringe a legislação ambiental que protege a Restinga e agrava os danos causados ao ecossistema local, pois retira o que restava de restinga para aplicar as placas de grama.

A grama-esmeralda (*Zoysia japonica*), utilizada no projeto, não é adequada para áreas com influência direta do mar, como é o caso do Pontal da Barra. Sua sobrevivência sem irrigação constante é mínima, o que já é um indicativo de falha do projeto, especialmente considerando que a implantação foi feita no início do período de estiagem. O custo de manutenção de gramados em áreas urbanas, considerando irrigação, adubação e corte, varia entre R\$ 5,00 e R\$ 8,00 por metro quadrado por mês, dependendo do caso. Em áreas com condições ambientais desfavoráveis, esses custos podem aumentar em até 50%, devido à necessidade constante de reposição das placas de grama mortas e de tratamentos para garantir a sobrevivência em solos de baixa fertilidade e alta salinidade, como é o caso do Pontal da Barra.

Adicionalmente, as condições ambientais adversas, como a salinidade, os ventos fortes e as altas temperaturas, contribuirão significativamente para o insucesso do plantio. Em vez de estabilizar o solo, essa obra tem grande chance de fracassar, resultando na perda de dinheiro público e no agravamento dos problemas ambientais na área já tão
